## TNO-rapport

### 2005-CVB-R0079

Onderzoek naar de werking van de “Rupako Flying Brands Detection System” sproei blusinstallatie voor toepassing op brandbare dakoppervlakken, zoals riet, met gebruikmaking van de methode van NEN 6063 / DIN 4102, Teil 7

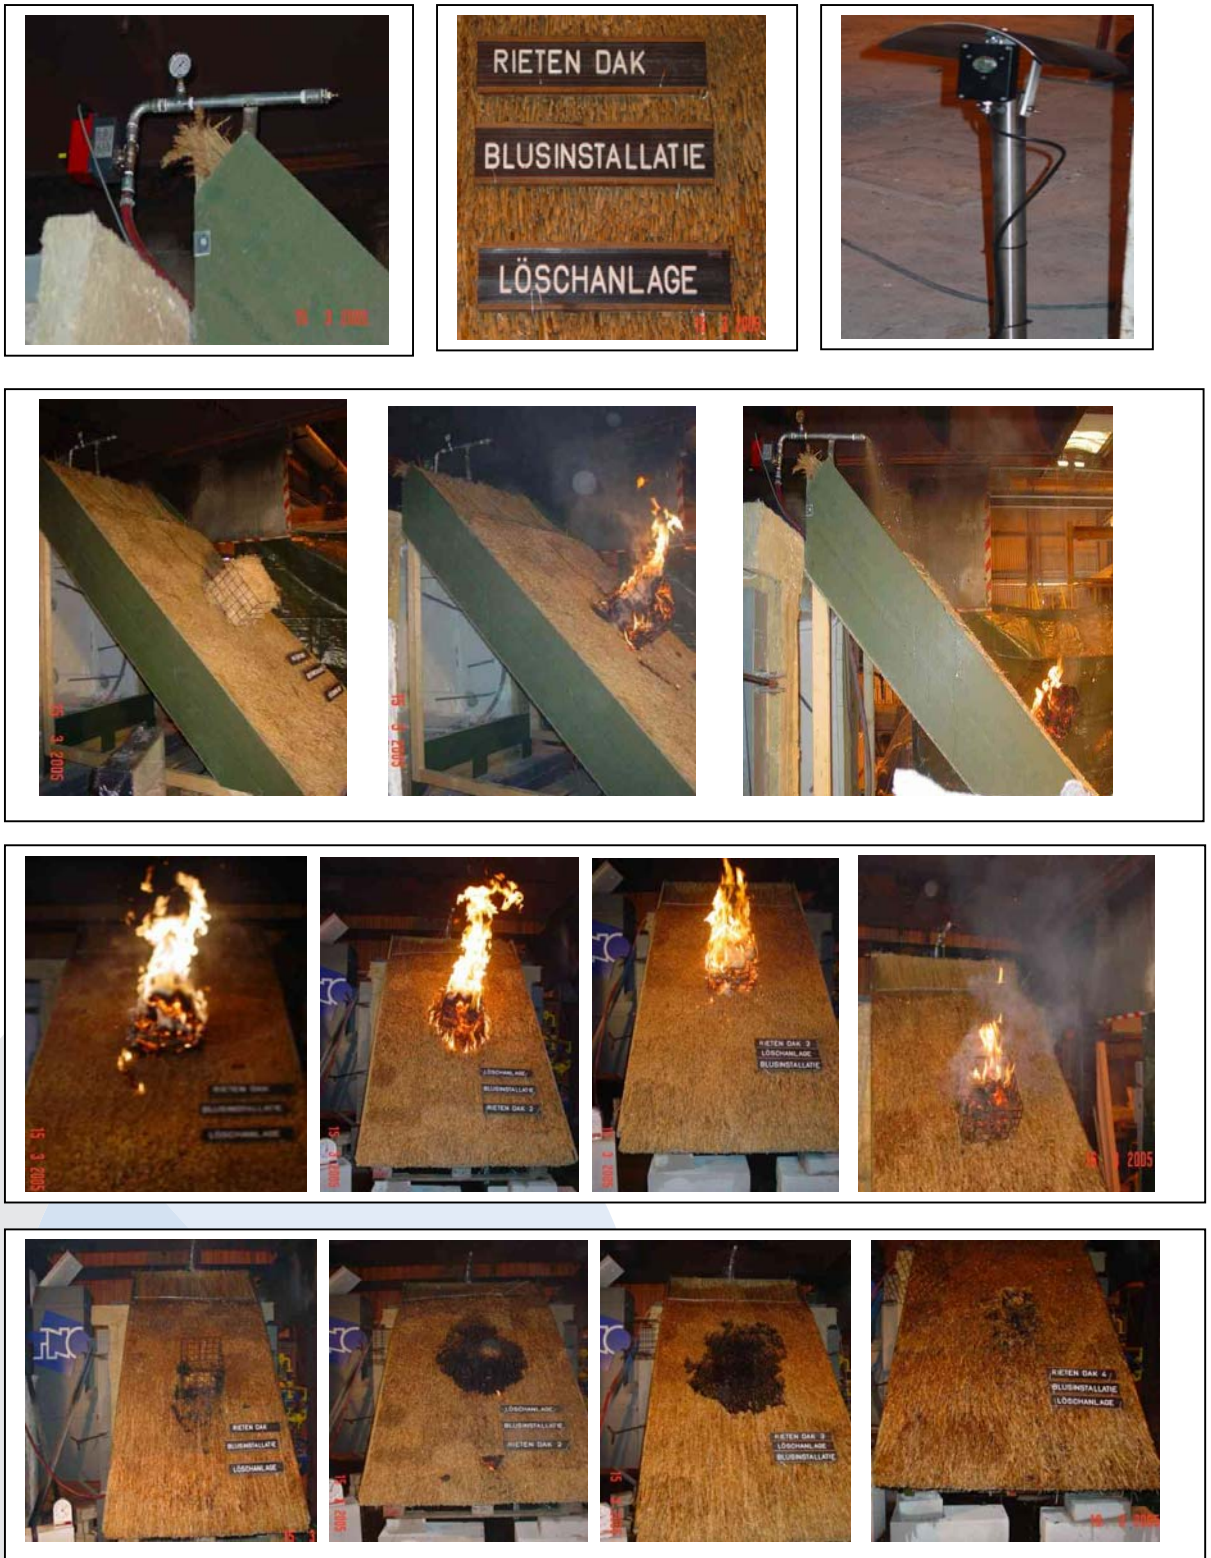
Foto-reportage **Rupako Flying Brands Detection System** sproei blusinstallatie.
